2025-09 SEPTIEMBRE.

ANEXO FOTOGRÁFICO.

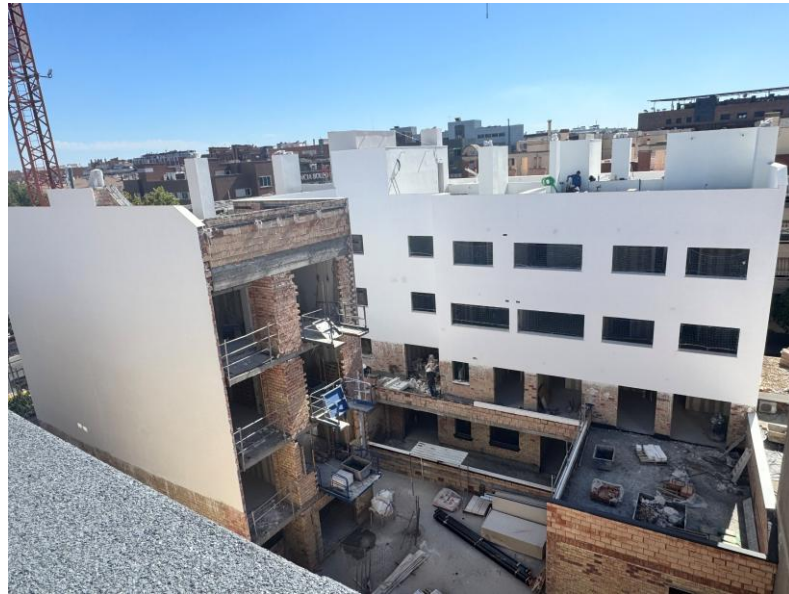
Fotografía 1. Fachada interior bloque 2 (E4)

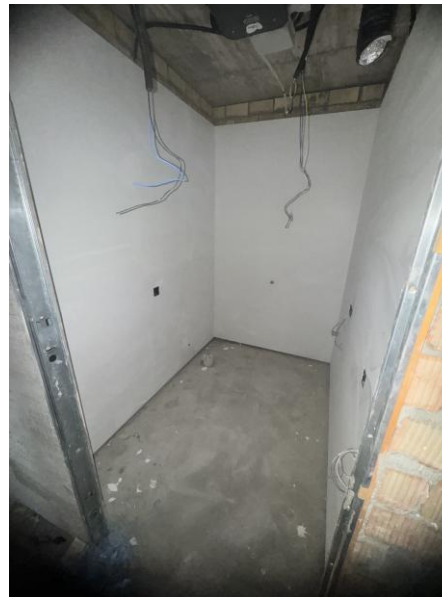
Fotografía 2. Aseo piscina alicatado

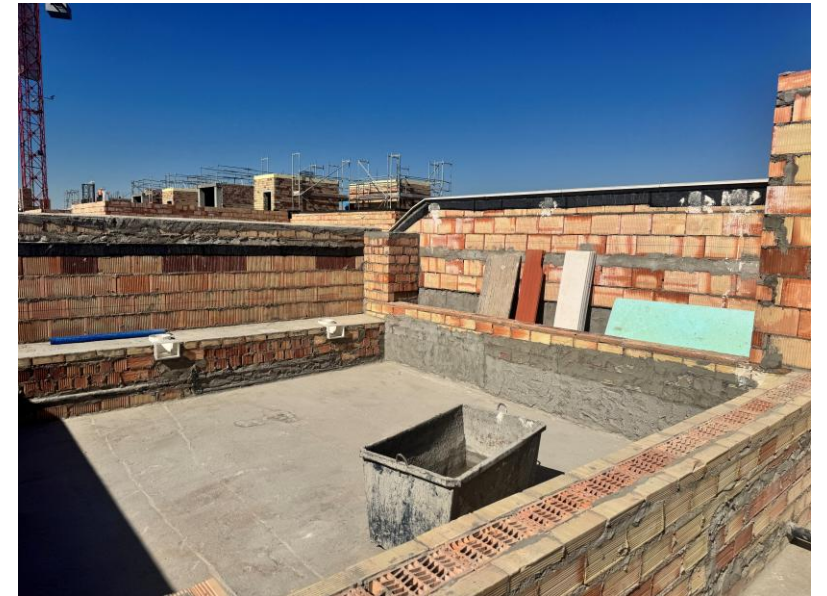
Fotografía 3. Formación de piscina

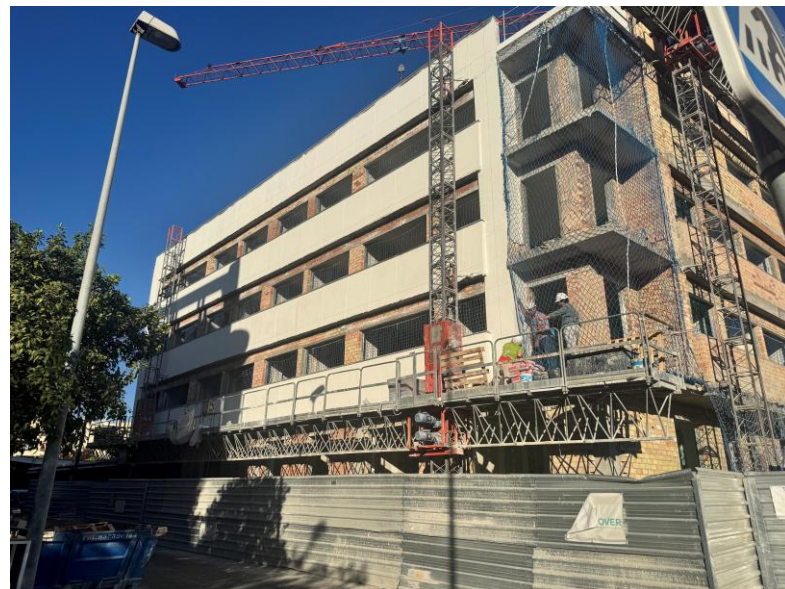
Fotografía 4. Fachada c/ Doña Berenguela

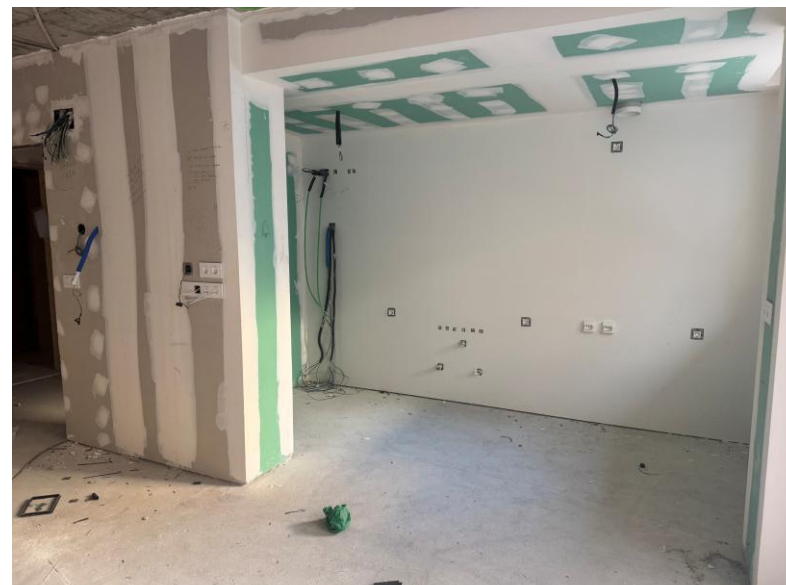
Fotografía 5. Vista de Salón-Cocina con frente de cocina alicatado

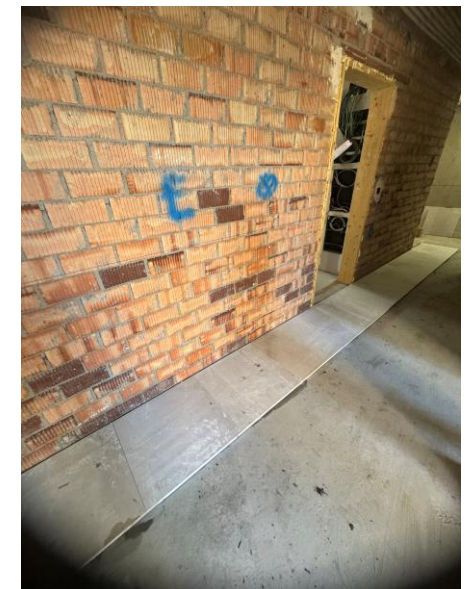
Fotografía 6. Colocación de solería de pasillo comunitario
