2025-09 SEPTIEMBRE.

# PUNTAL DE SAN ANTONIO

# ESTADO DE LAS OBRAS

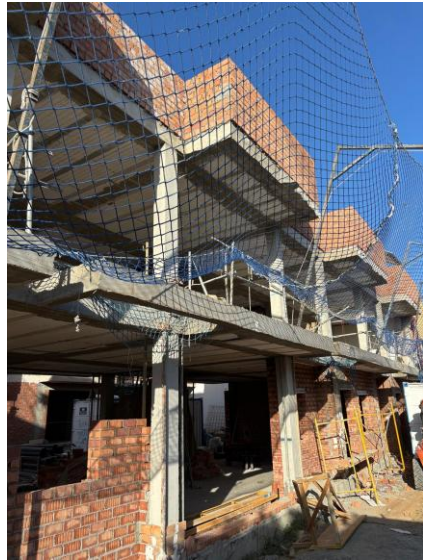
Fotografía 1. Fachada principal desde c/ Melias.

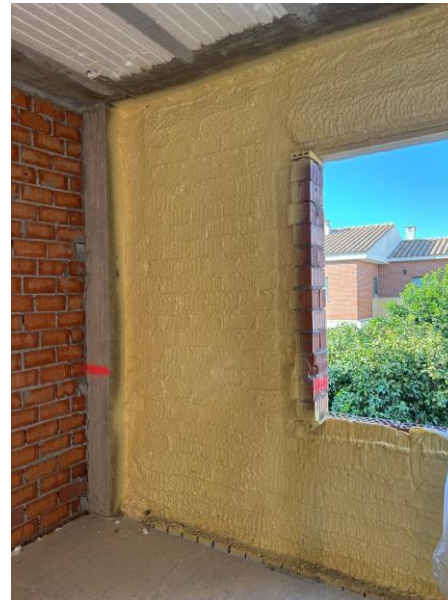
Fotografía 2. Vista cerramiento con aislamiento interior.

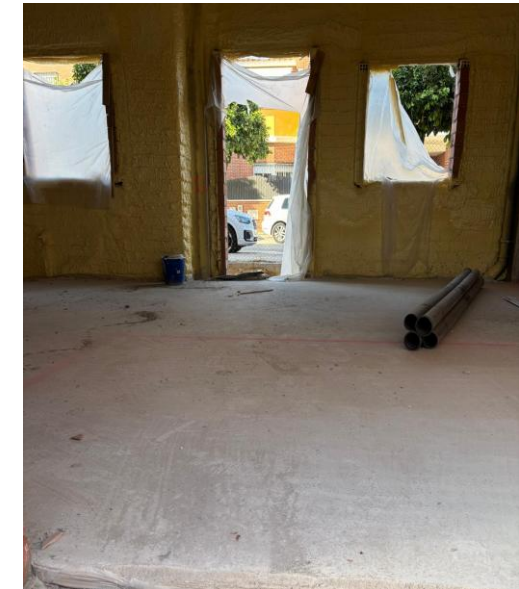
Fotografía 3. Vista de vivienda con autonivelante

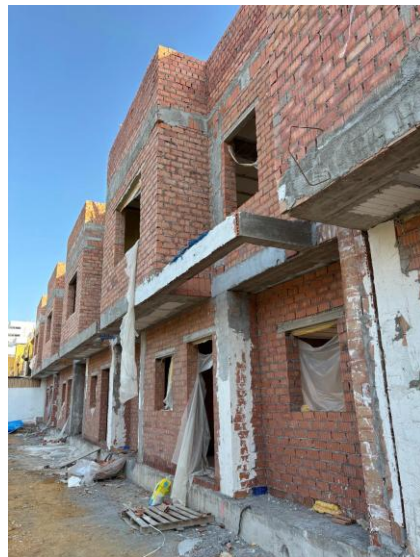
Fotografía 4. Fachada desde c/ Tabarcas

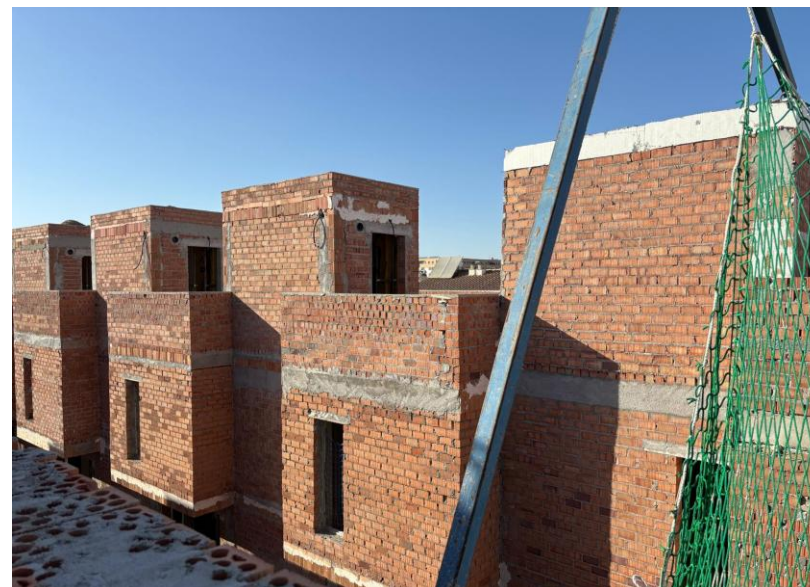
Fotografía 5. Vista fachada posterior.

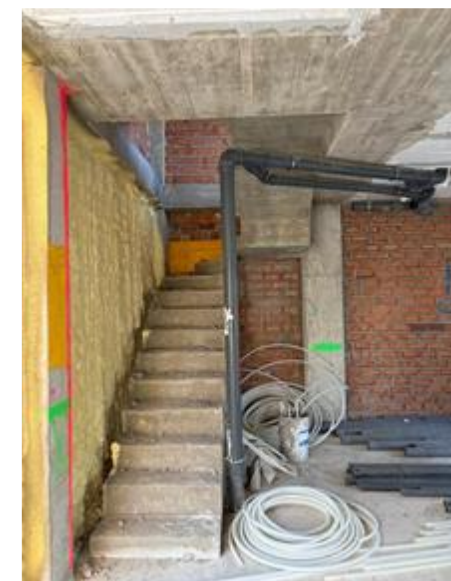
Fotografía 6: Vista escalera planta baja a primera
