2025-12 DICIEMBRE.

ANEXO FOTOGRÁFICO.

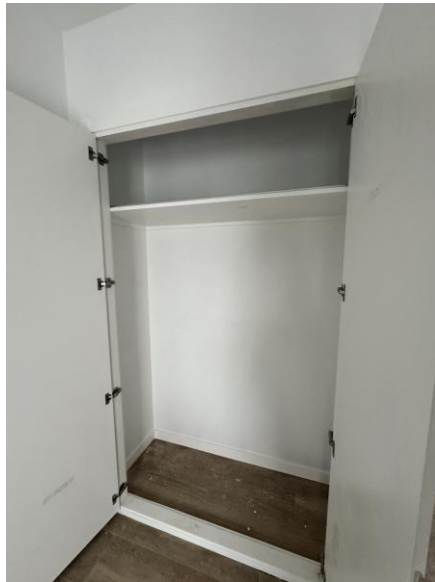
Fotografía 1. Vista interior de armario a falta de barra

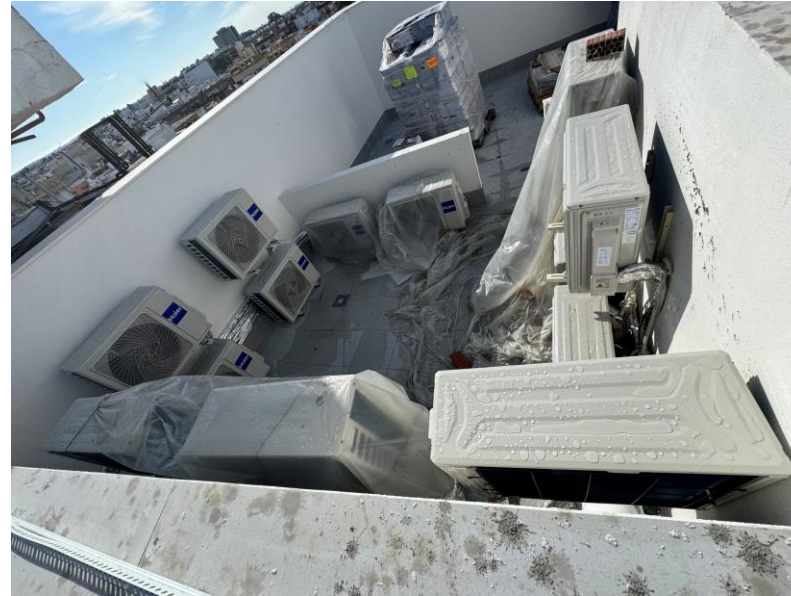
Fotografía 2. Situación unidades exteriores climatización mód. A

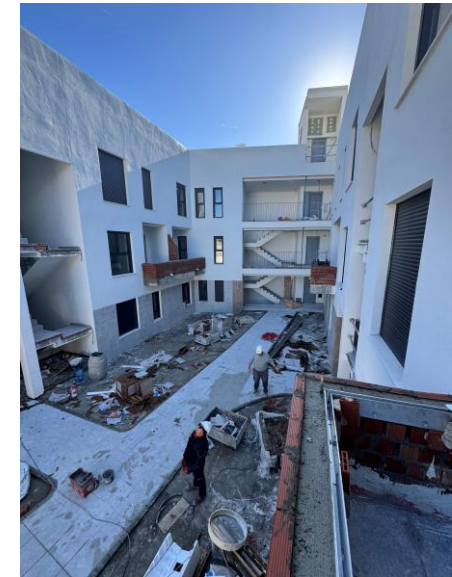
Fotografía 3. Vista pasillo comunitario desde mod. E mirando a F.

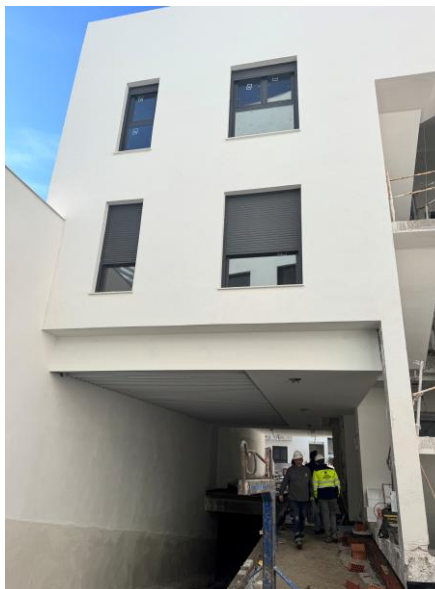
Fotografía 4. Pasillo comunitario bloques B y C y rampa

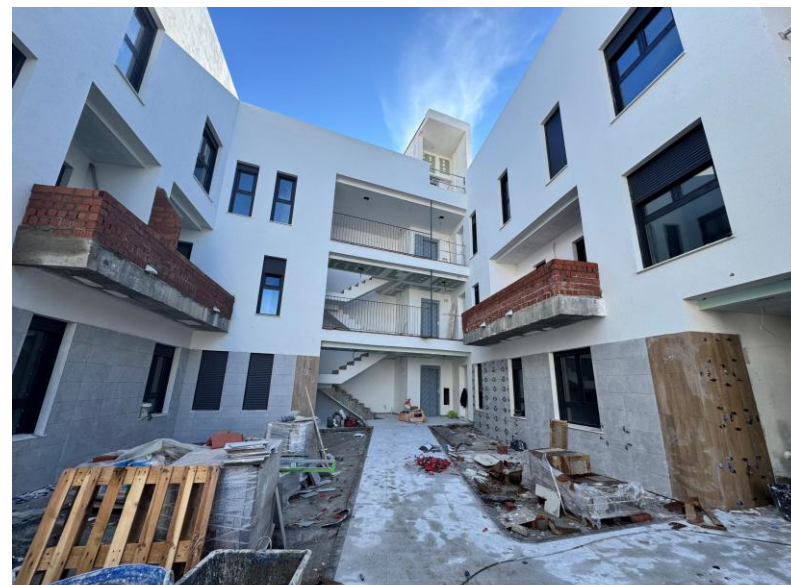
Fotografía 5. Alzado interior alicatado en planta baja Mod. E, F, G

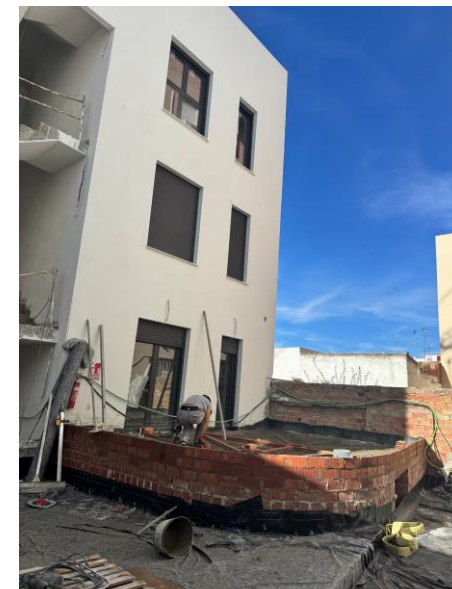
Fotografía 6. Levantamiento de patio privativo mod. B
