2025-12 DICIEMBRE.

ANEXO FOTOGRÁFICO.

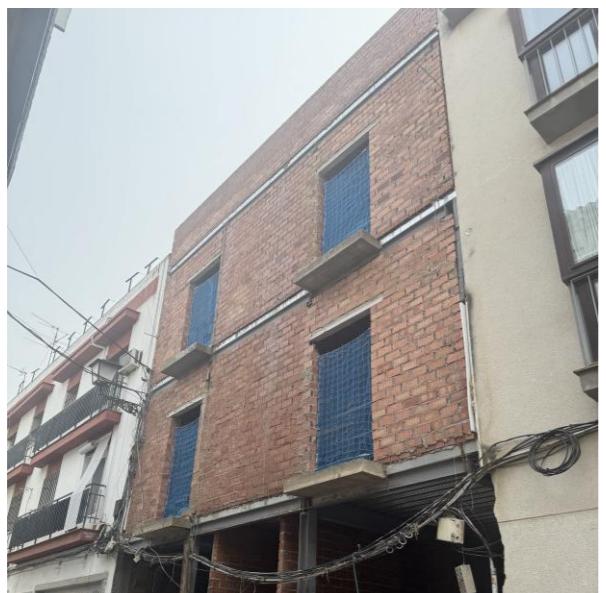
Fotografía 1. Cerramiento de fachada delantera

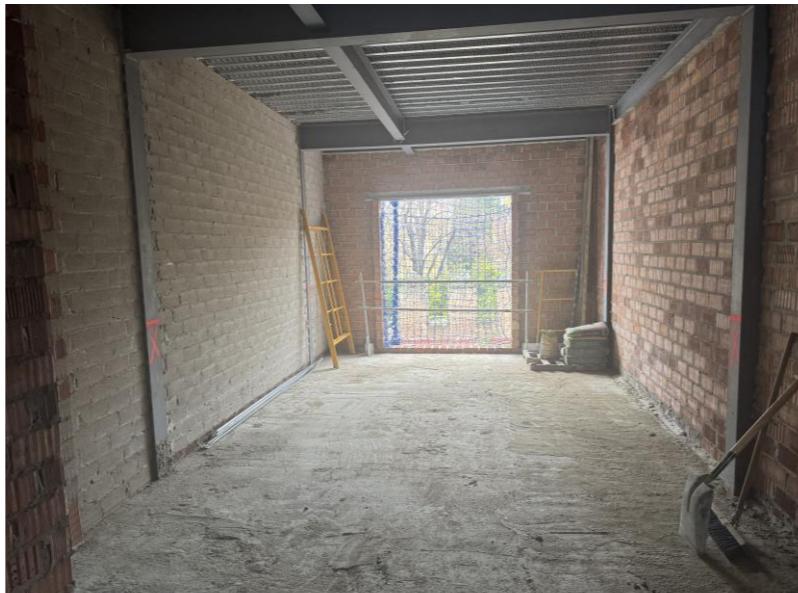
Fotografía 2. Medianeras ladrillo fónico y fachada trasera

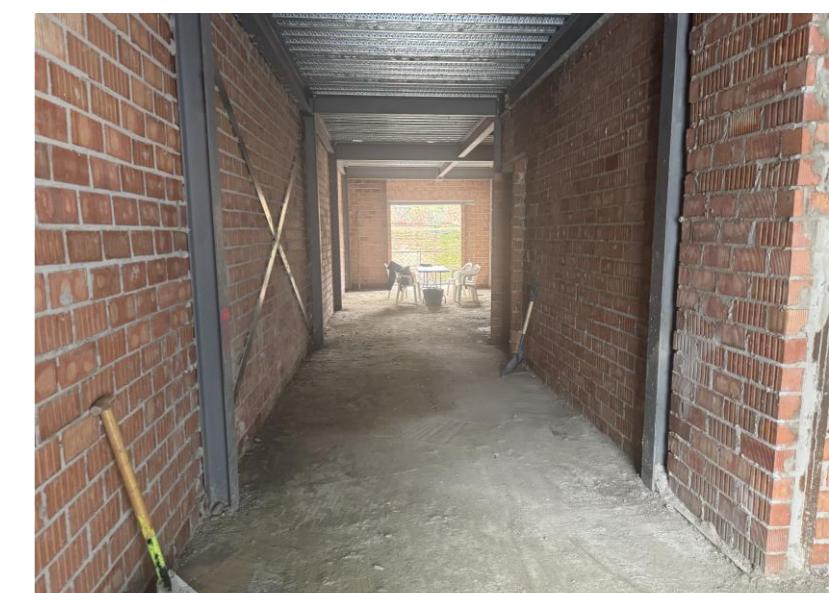
Fotografía 3. Cerramiento median exteriores y zonas comunes

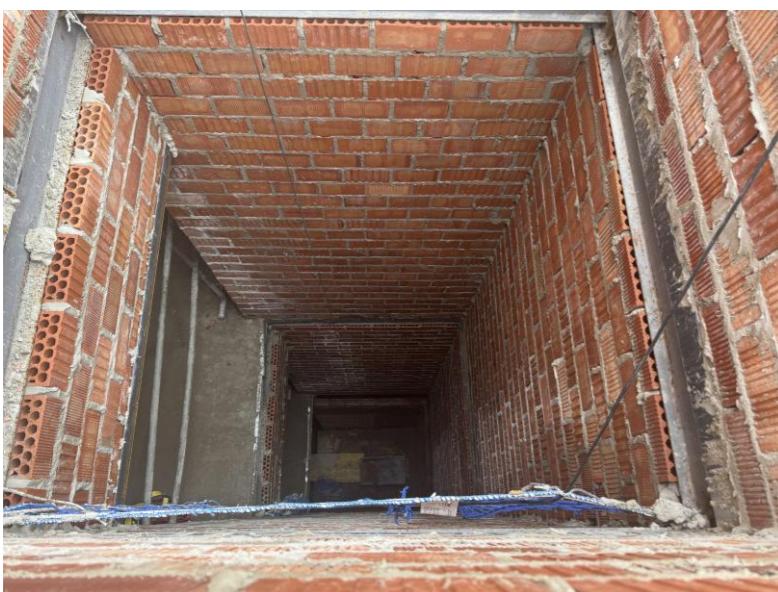
Fotografía 4. Hueco ascensor con fábrica de ladrillo LMP

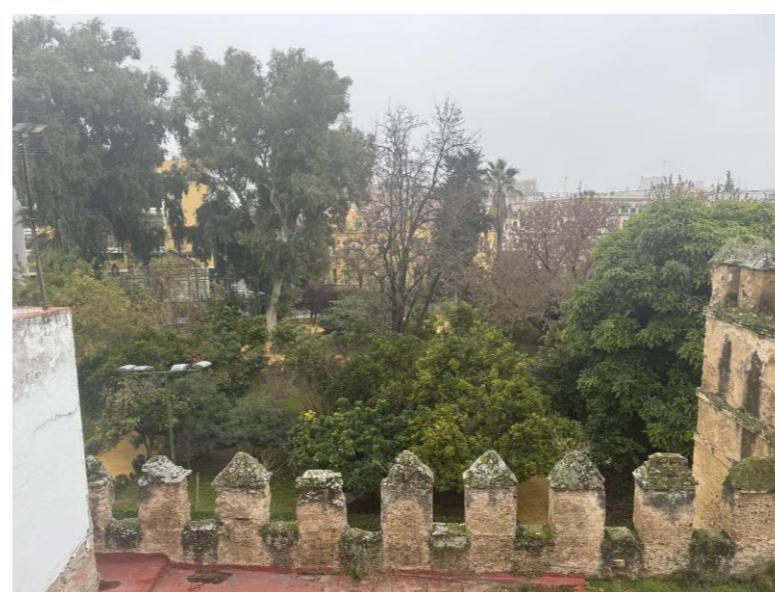
Fotografía 5. Vistas desde fachada exterior

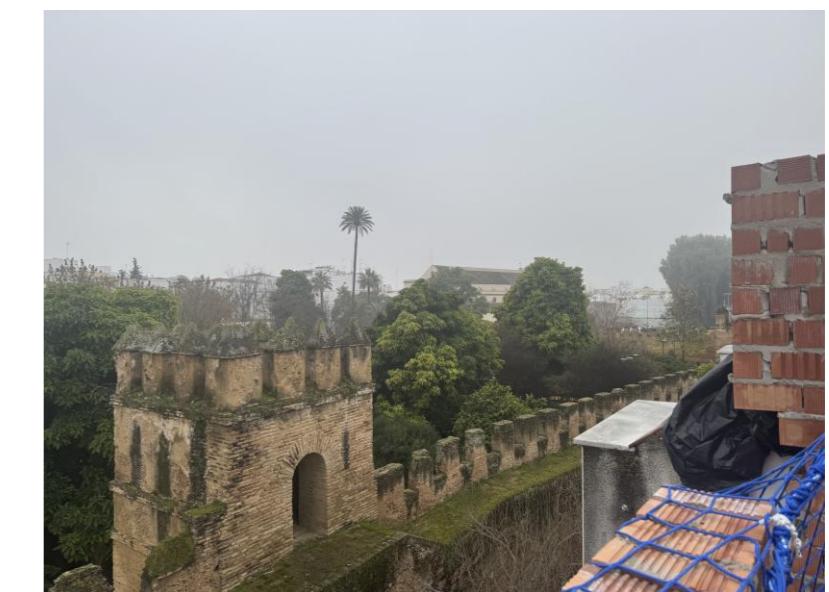
Fotografía 6. Vistas desde fachada posterior
