PUNTAL DE SAN ANTONIO

2025-12 DICIEMBRE.

ESTADO DE LAS OBRAS

ANEXO FOTOGRÁFICO.

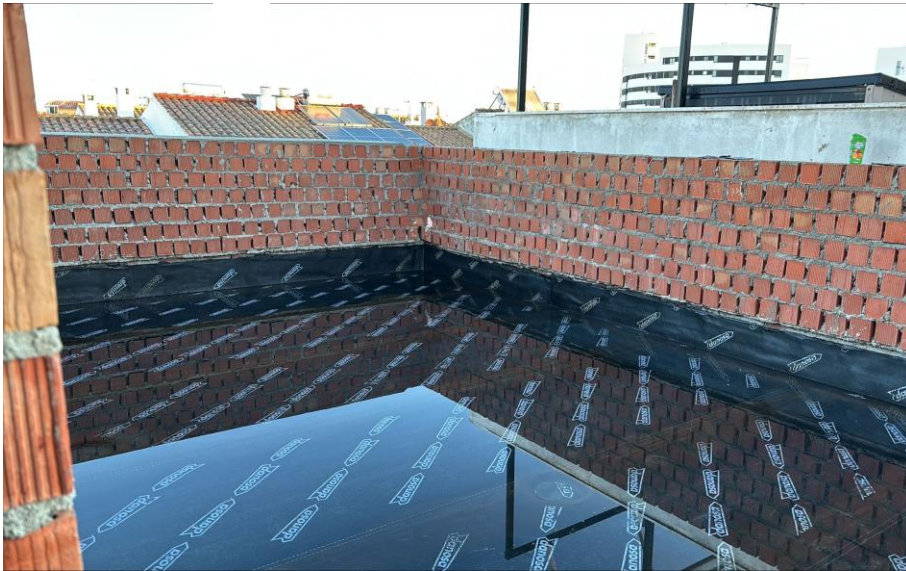
Fotografía 1. Prueba estanqueidad terrazas viviendas c/ Tabarca

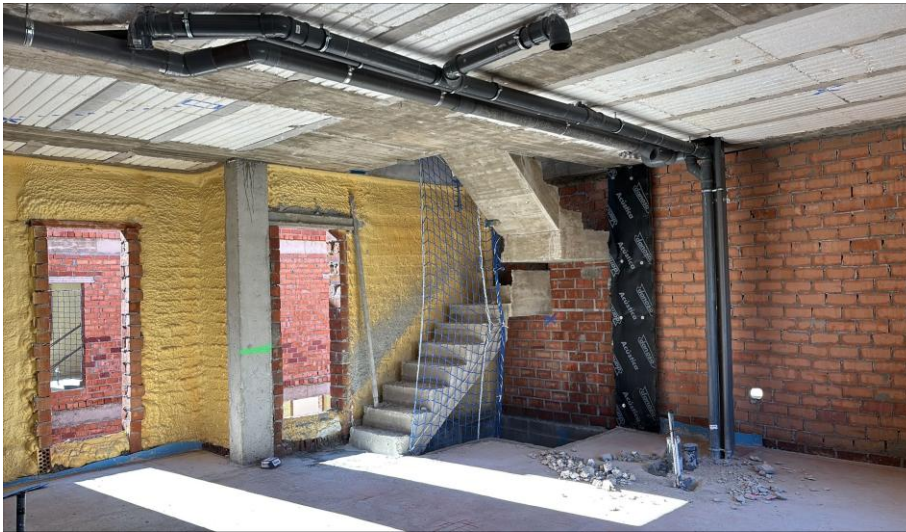
Fotografía 2. Avance red de saneamiento viviendas c/ Tabarca

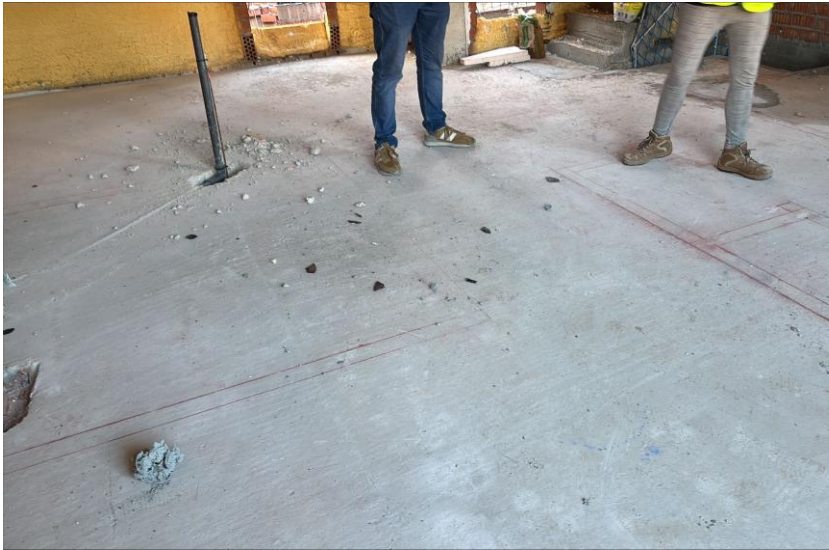
Fotografía 3. Comprobación replanteo de los tabiques viviendas.

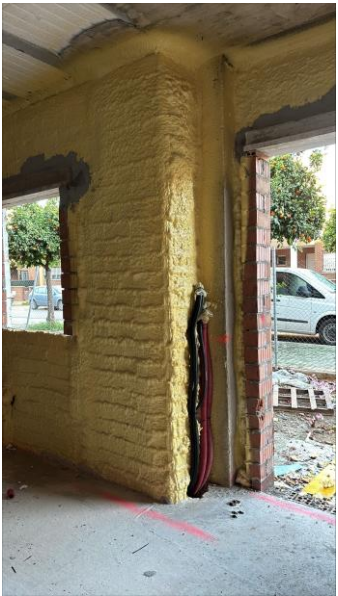
Fotografía 4. Colocación de instalación eléctrica.

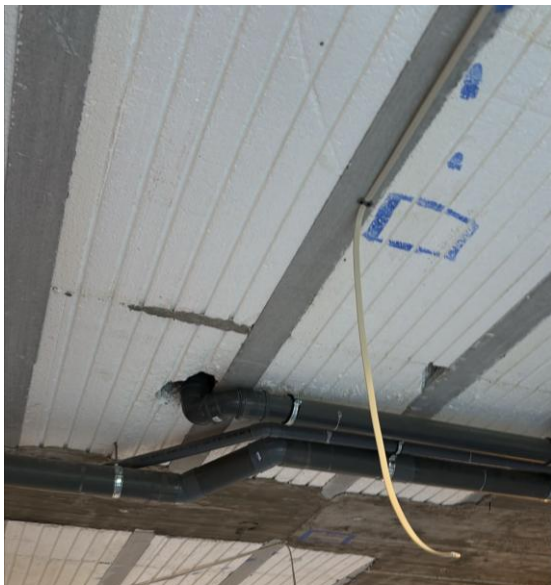
Fotografía 5. Colocación de cableado para puntos de luz

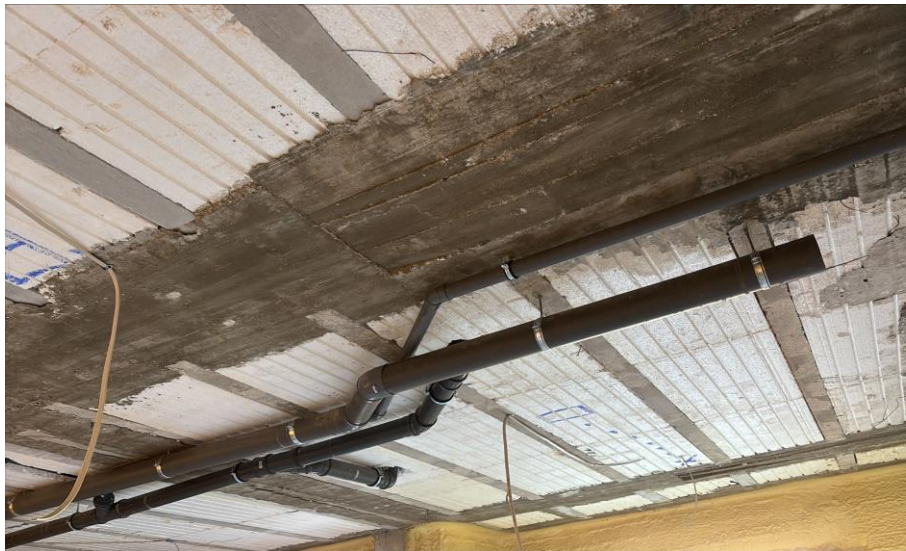
Fotografía 6: Avance red saneamiento viviendas c/ Las Melias
