# PUNTAL DE SAN ANTONIO

2026-01 ENERO.

# ESTADO DE LAS OBRAS

ANEXO FOTOGRÁFICO.

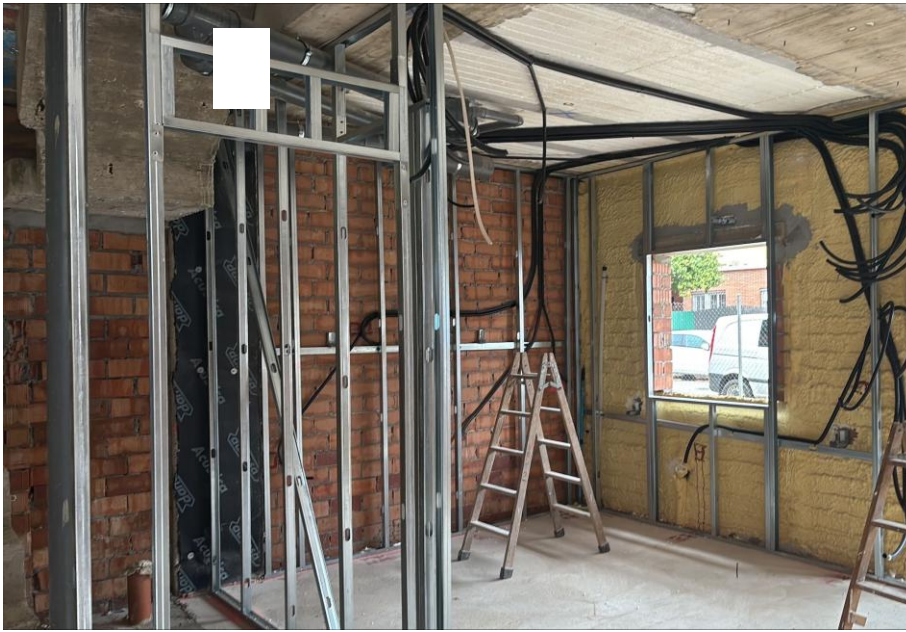
Fotografía 1. Colocación estructura cartón-yeso en planta baja

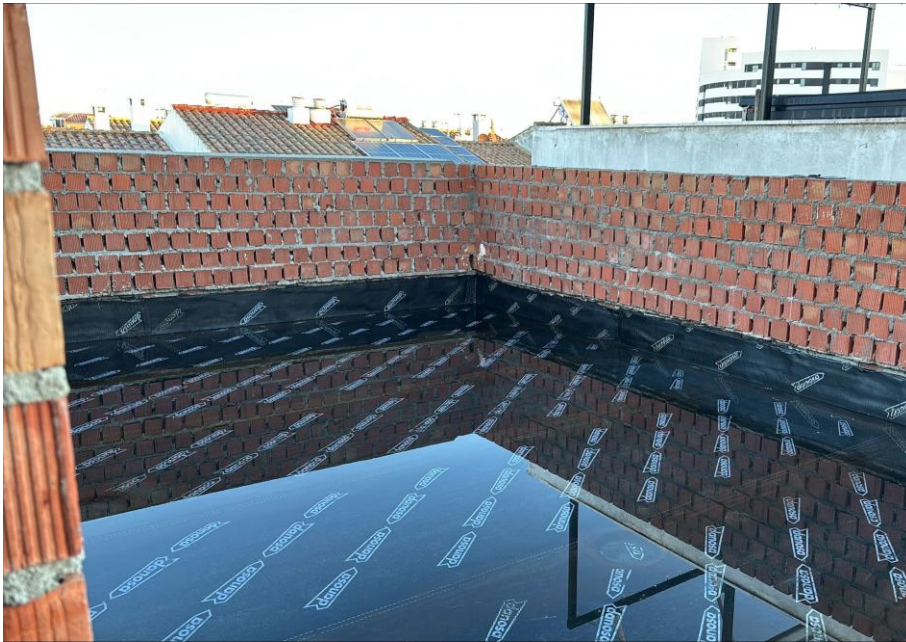
Fotografía 2. Finalización pruebas de estanqueidad en cubiertas.

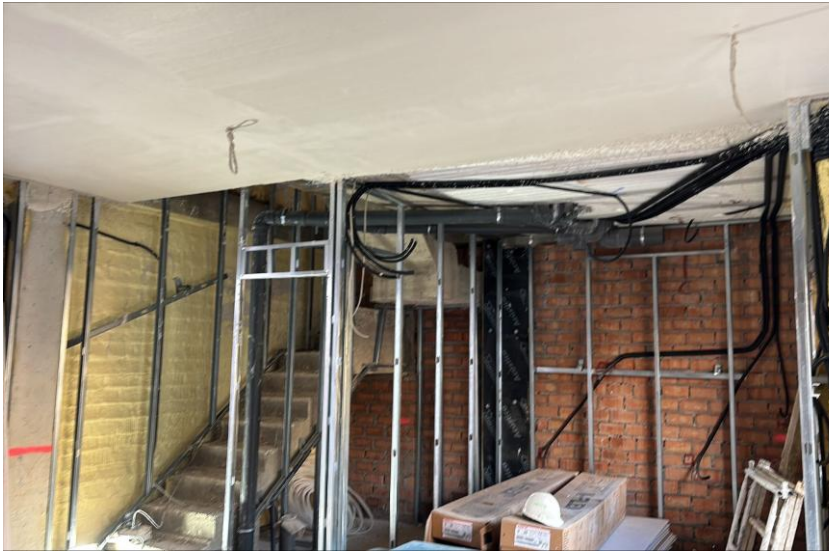
Fotografía 3. Enlucido de yeso en techos planta baja

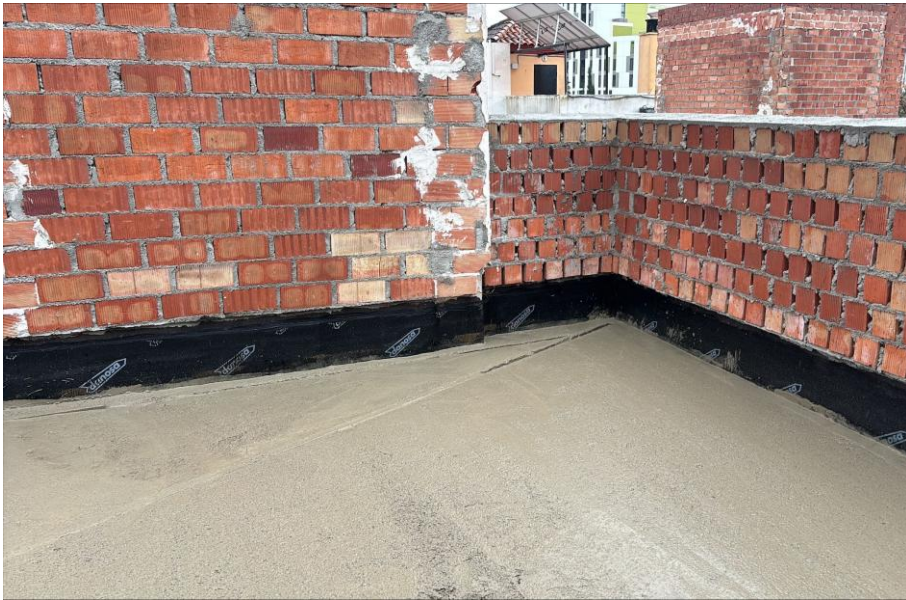
Fotografía 4. Ejecución pendientes en cubierta, viviendas c/ Tabarca

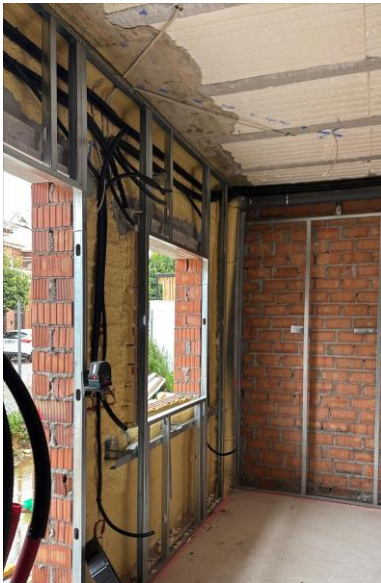
Fotografía 5. Colocación de corrugados para electricidad.

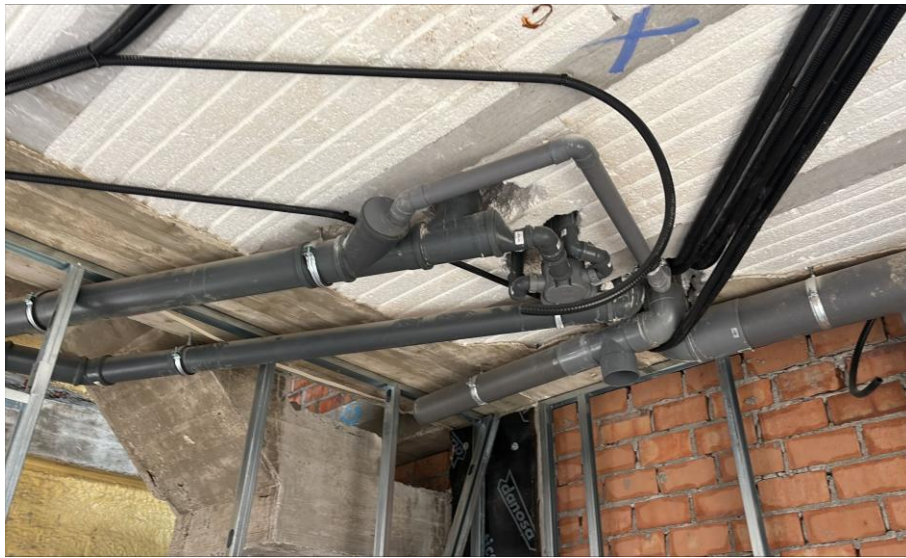
Fotografía 6: Finalización red de saneamiento y ventilación.
