2026-03 MARZO.

ANEXO FOTOGRÁFICO.

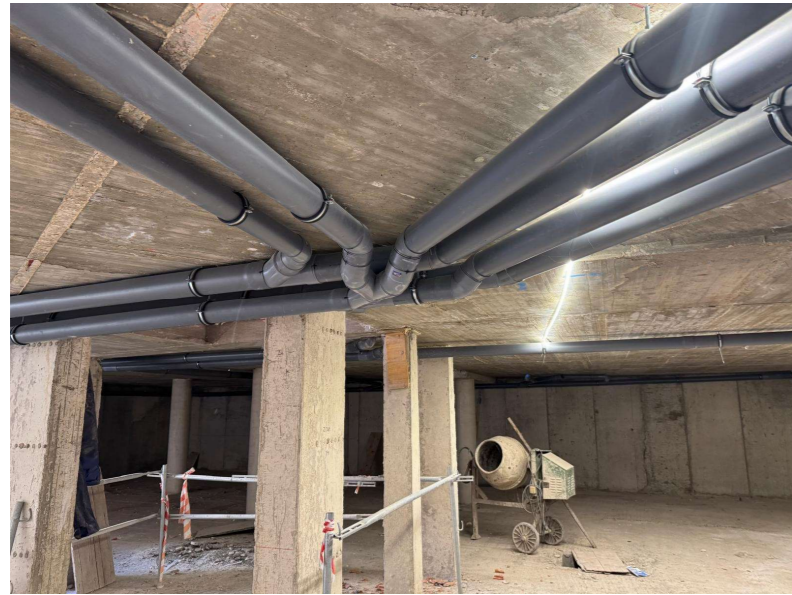
Fotografía 1. Planta sótano con instalaciones de saneamiento

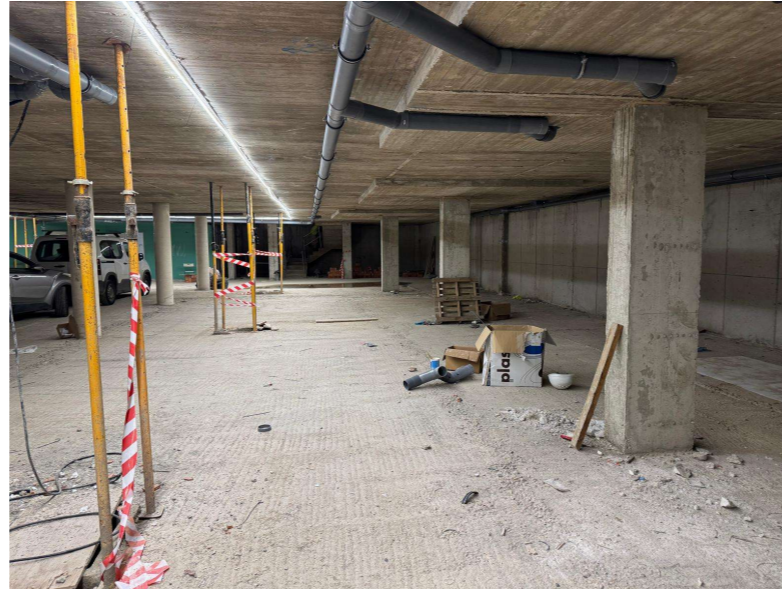
Fotografía 2. Planta sótano con instalaciones de saneamiento

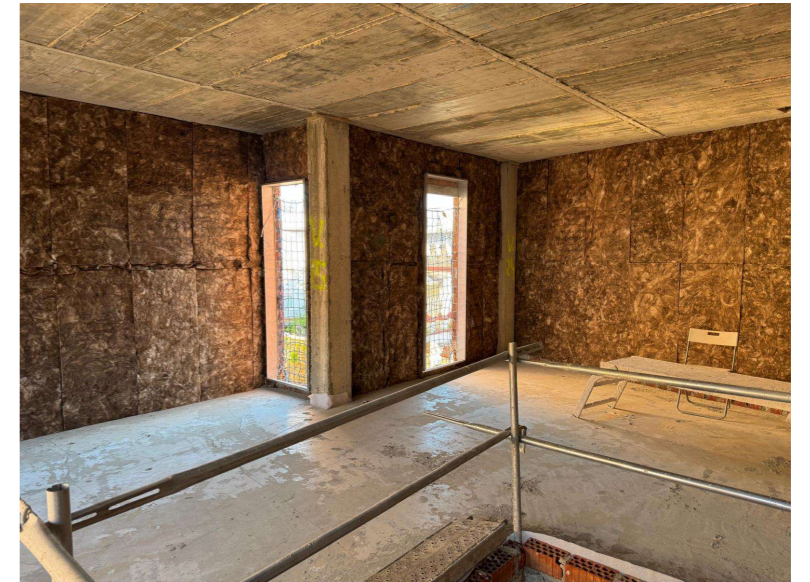
Fotografía 3. Cerramiento de fachada con aislamiento adherido

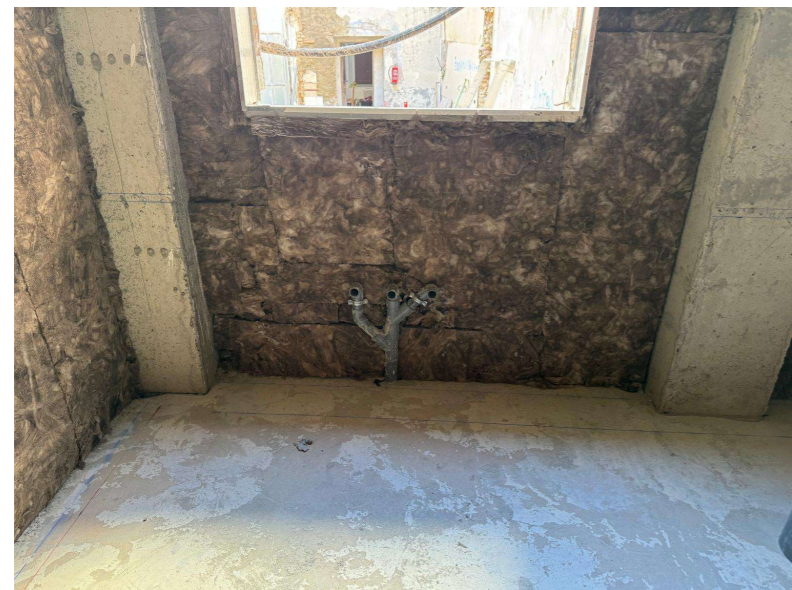
Fotografía 4. Cerramiento con aislamiento e instalaciones

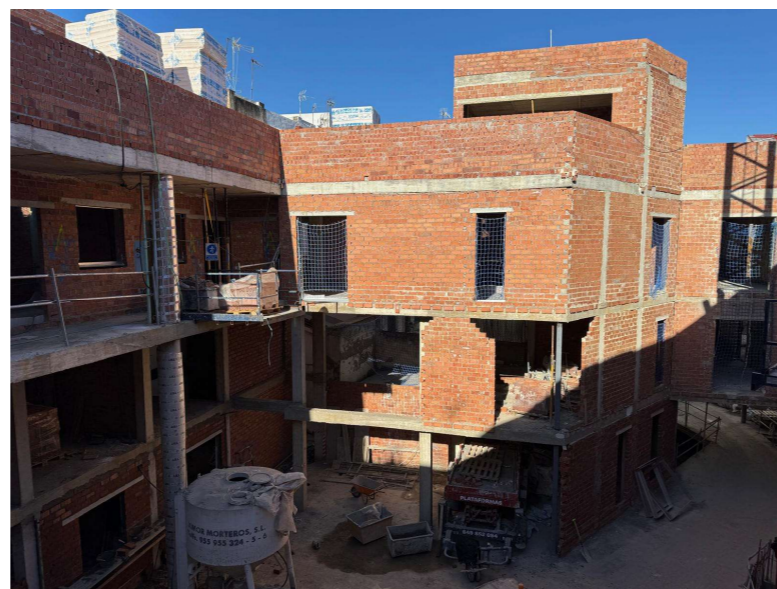
Fotografía 5. Trabajos de cerramientos de fábrica de ladrillo

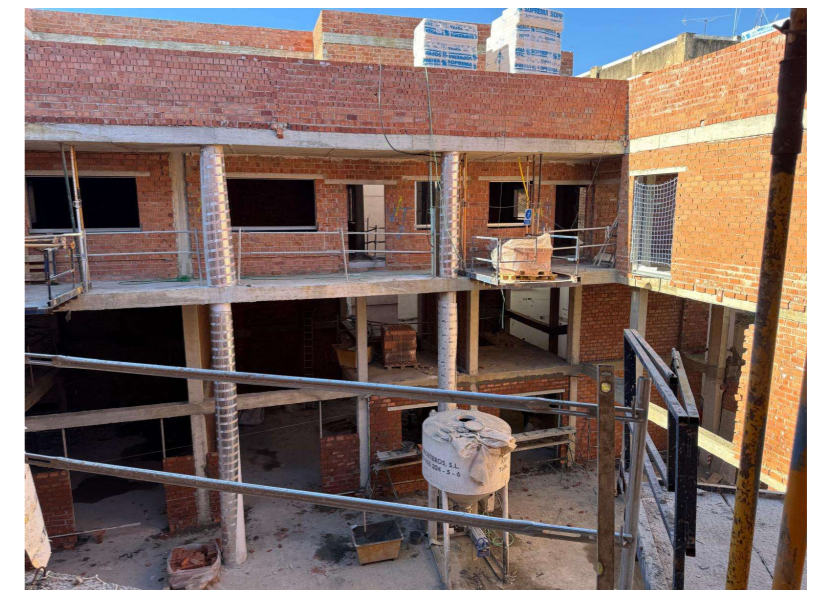
Fotografía 6. Trabajos de cerramientos de fábrica de ladrillo
