2026-03 MARZO.

ANEXO FOTOGRÁFICO.

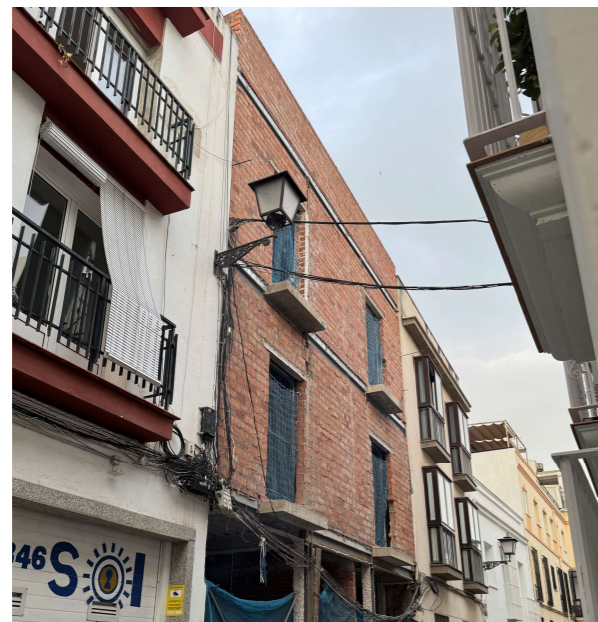
Fotografía 1. Estado Fachada principal

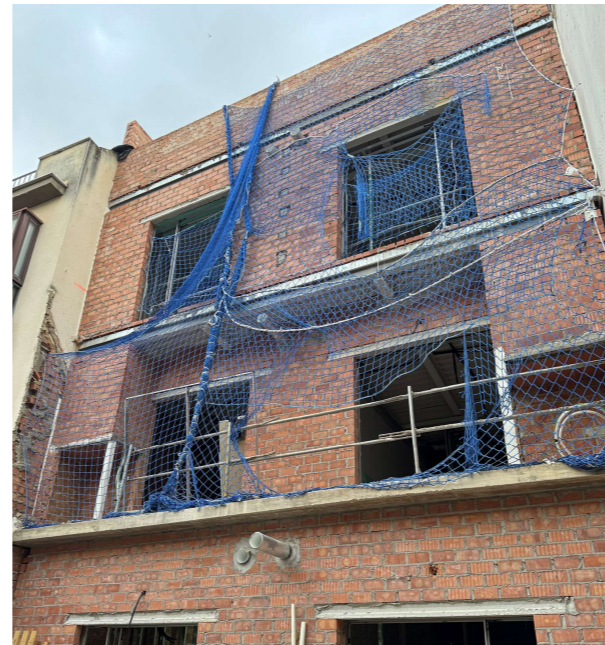
Fotografía 2. Estado Fachada posterior

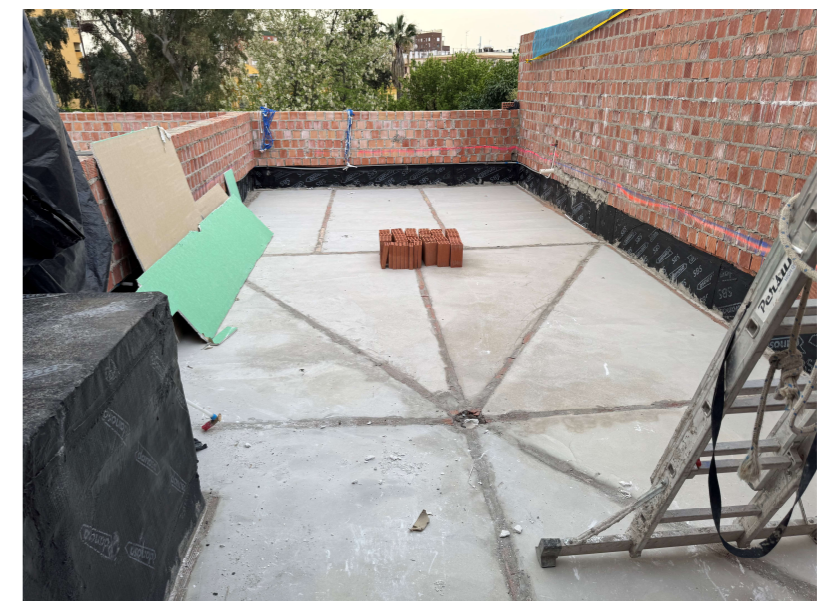
Fotografía 3. Terrazas planta superior

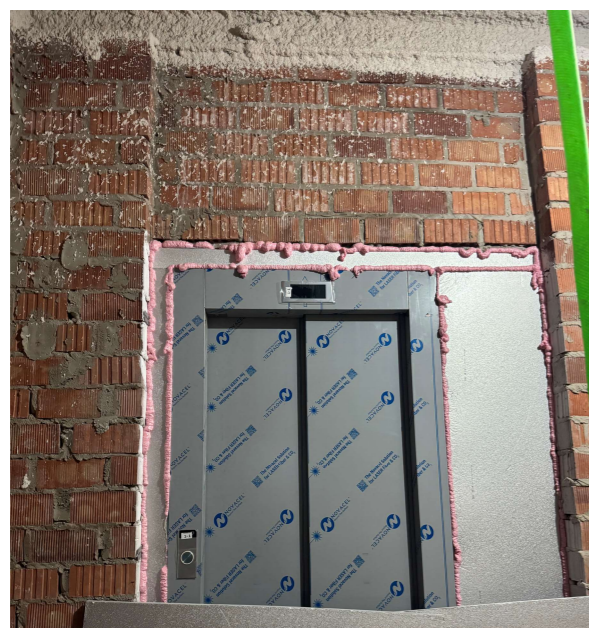
Fotografía 4. Ascensor instalado

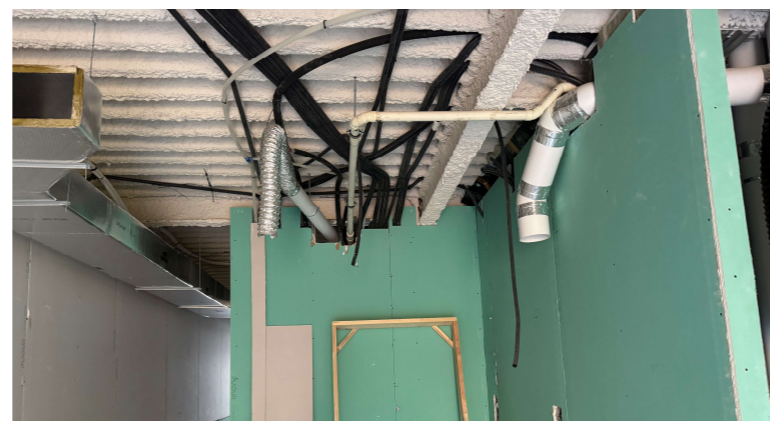
Fotografía 5. Ejecución de las distintas instalaciones

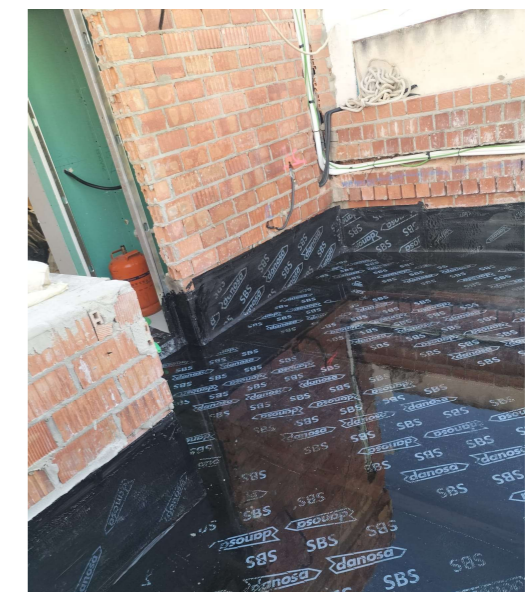
Fotografía 6. Impermeabilización de cubiertas
