2026-04 ABRIL

ANEXO FOTOGRÁFICO.

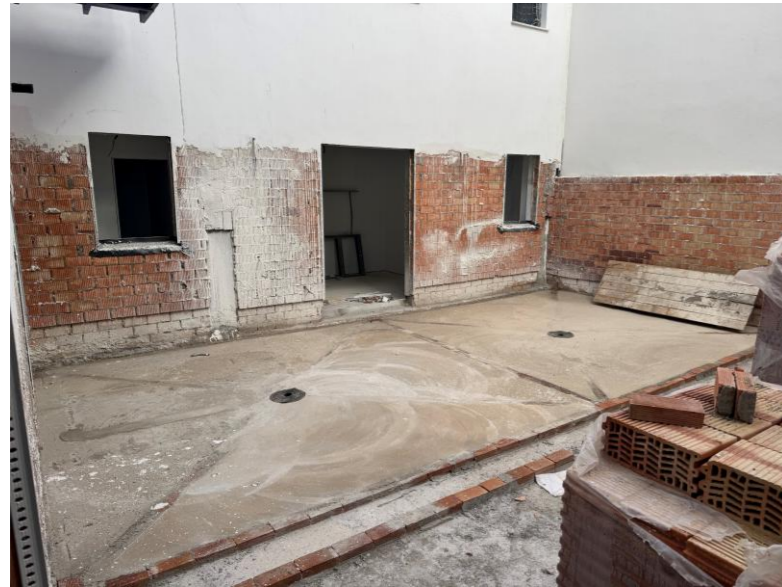
Fotografía 1. Formación de pendientes en patios interiores E3

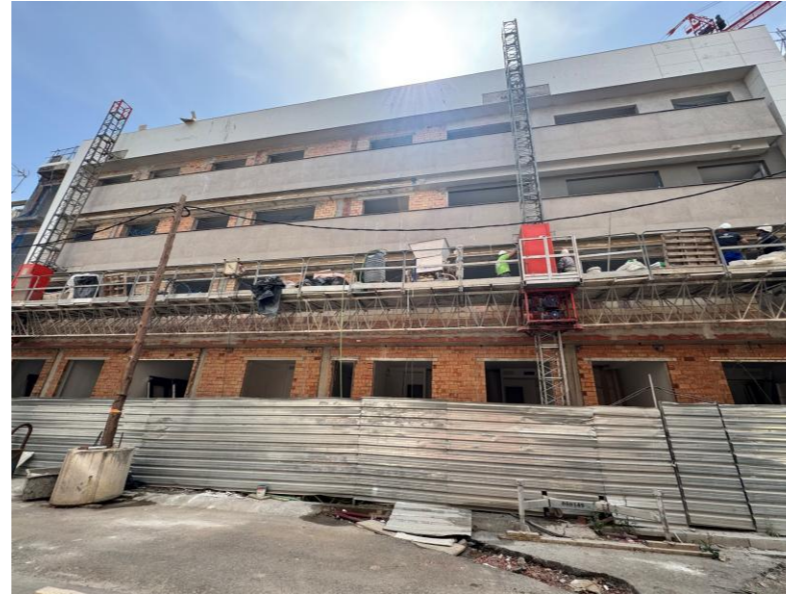
Fotografía 2. Alzado E3 c/ Abderraman III

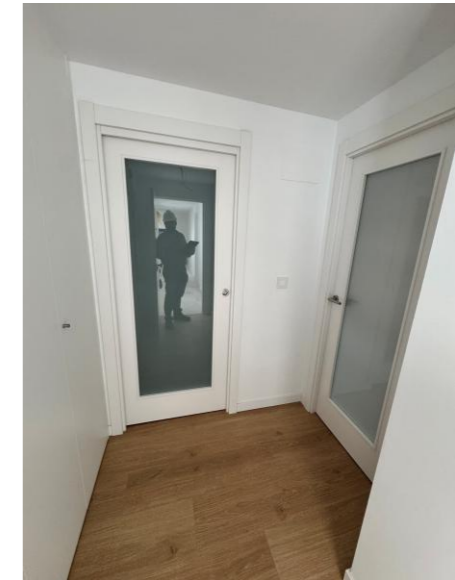
Fotografía 3. Perspectiva distribuidor con suelo y puertas vidriadas

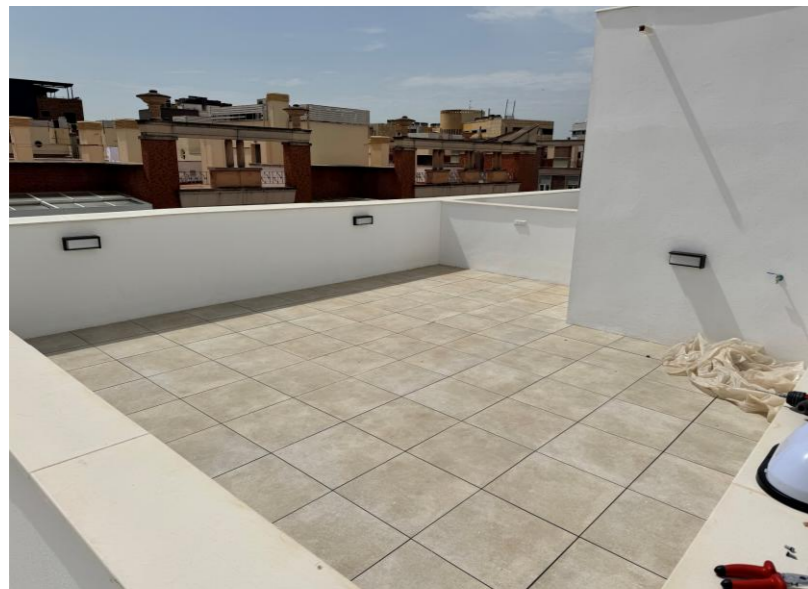
Fotografía 4. Azotea privativa con luminarias y suelo colocados

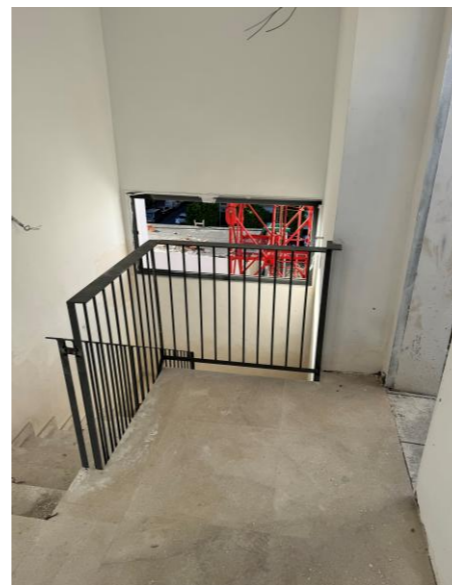
Fotografía 5. Encuentro barandilla castillete E1

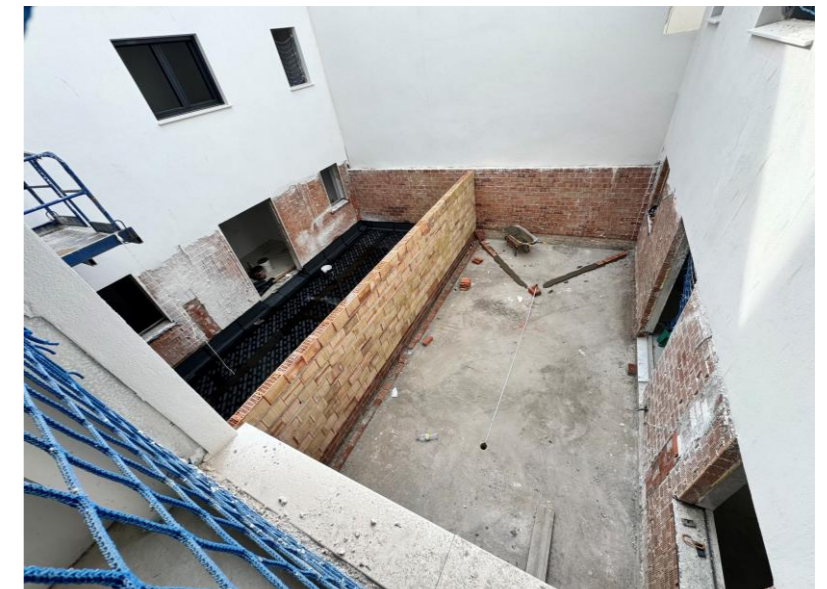
Fotografía 6. Partición de patio E2 y patio con prueba de estanqueidad.
