2026-06 JUNIO.

ANEXO FOTOGRÁFICO.

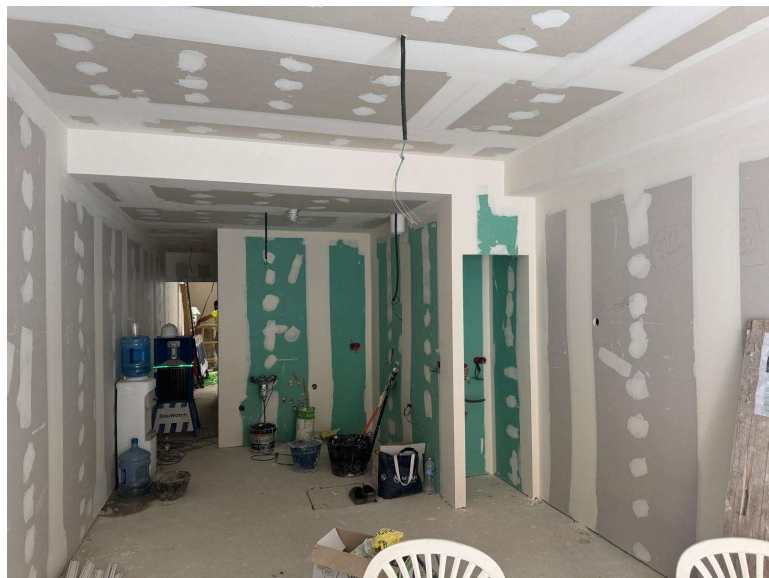
Fotografía 1. Trabajos de yeso laminado concluidos

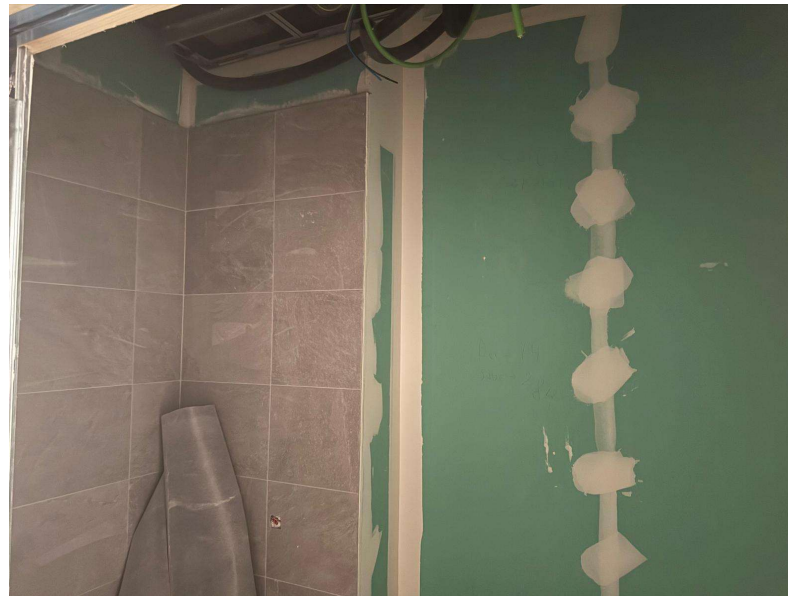
Fotografía 2. Trabajos de alicatados de duchas

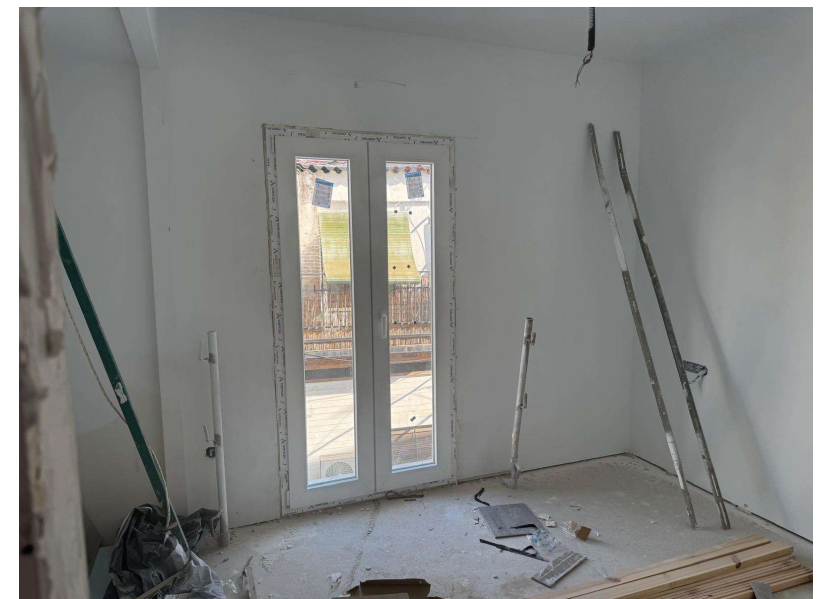
Fotografía 3. Instalación de carpinterías exteriores

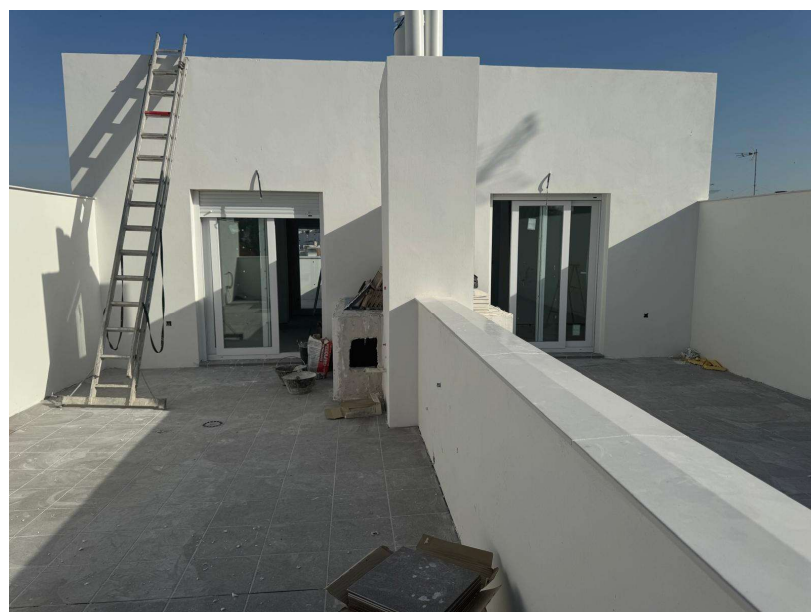
Fotografía 4. Trabajos de solados exteriores
