2026-07 JULIO.

ANEXO FOTOGRÁFICO.

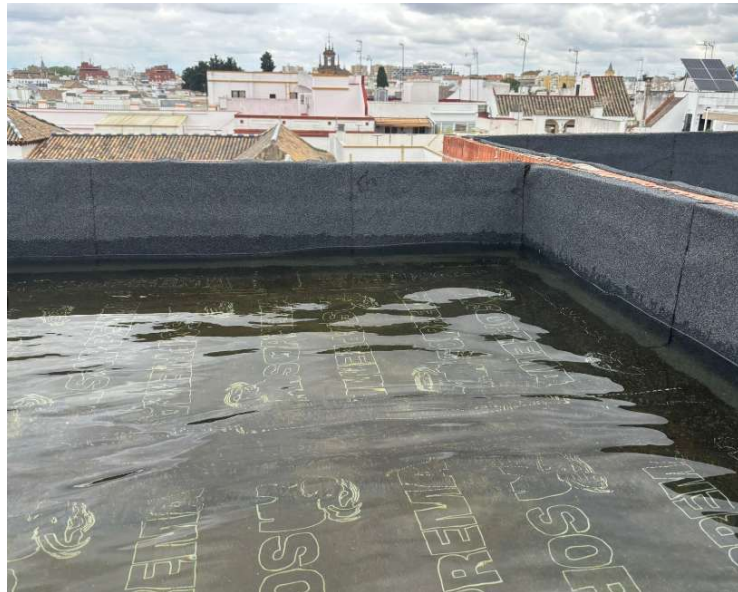
Fotografía 1. Prueba estanqueidad cubiertas

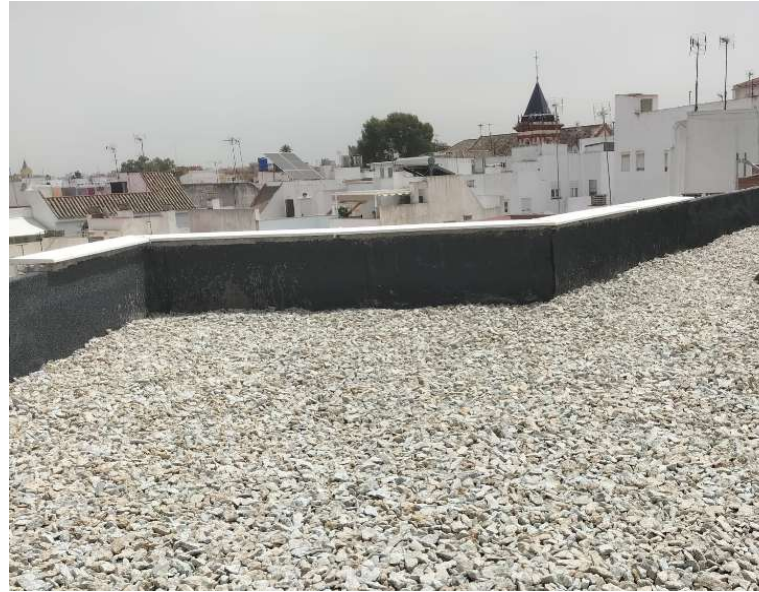
Fotografía 2. Cubiertas castillete grava terminadas.

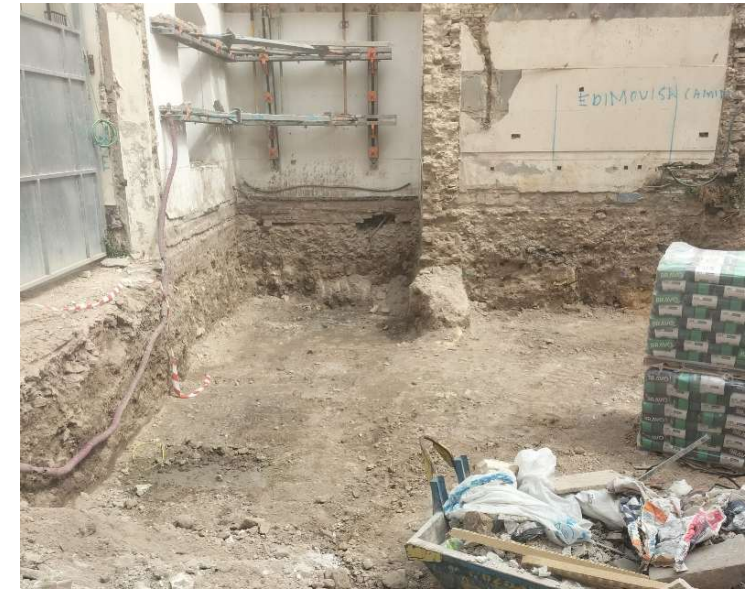
Fotografía 3. Excavación en zona de primera crujía

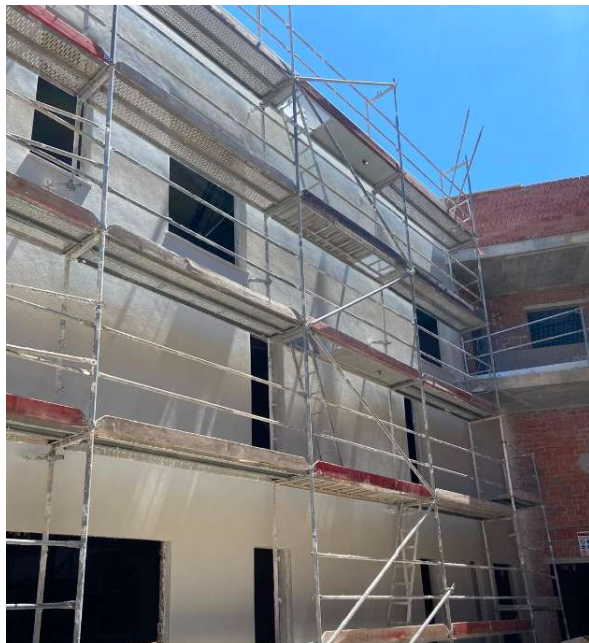
Fotografía 4. Enfoscado fachadas patios interiores

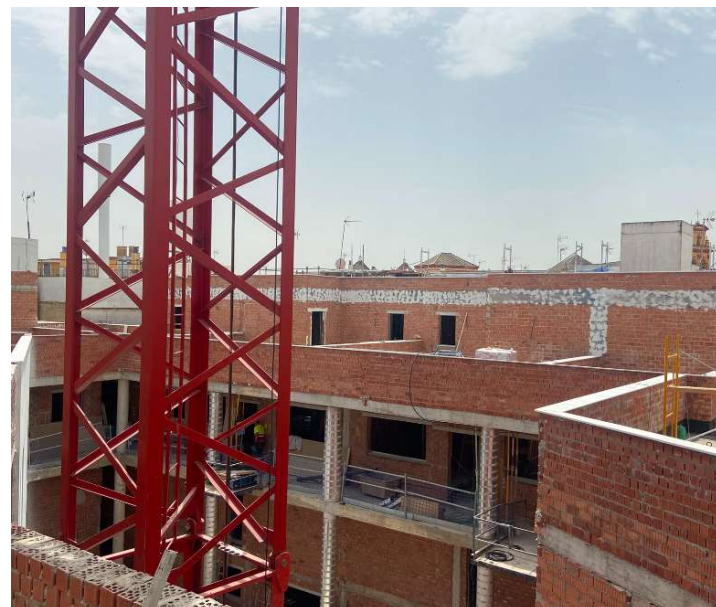
Fotografía 5. Vista general de cubiertas

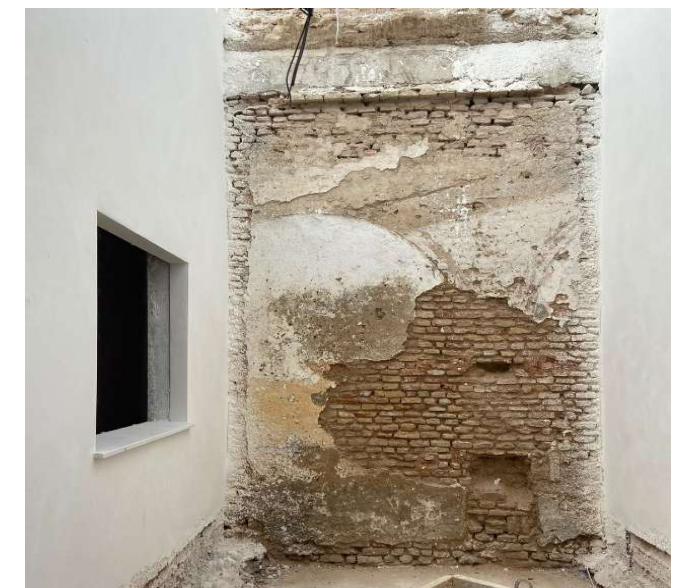
Fotografía 6. Vista de patio interior de una vivienda taller
